リチウムイオン電池搭載製品からの出火が過去最多 ～充電中以外の火災にも注意！～

1 リチウムイオン電池の出火危険

3 火災事例

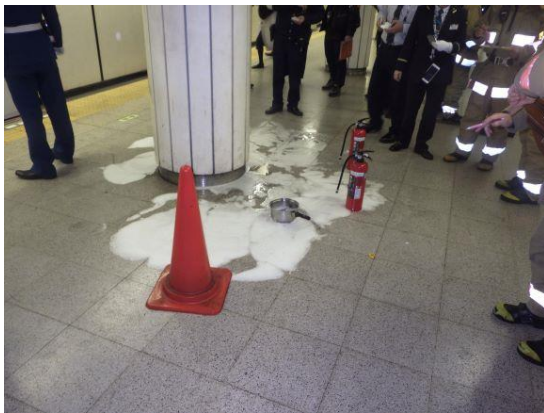
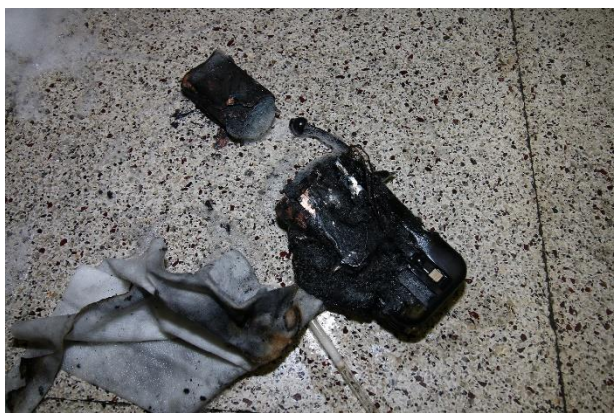
駅ホームで鞆の中のモバイルバッテリーが焼損した状況

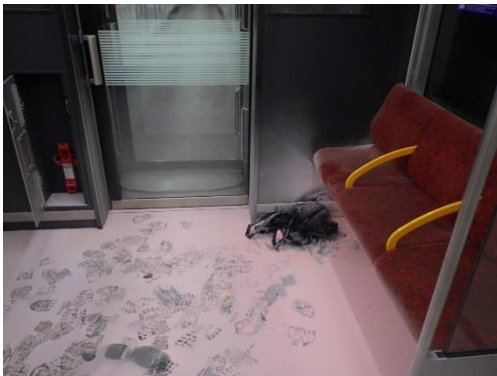
乗客の鞆の中に入っていたモバイルバッテリーが何らかの要因により短絡し出火したものです。

運行中の電車内で乗客が所持していた鞆の中から勢いよく煙が出ているのを発見しています。火災に気が付いた他の乗客が初期消火と110番通報を実施しています。

写真1 電車内の焼損状況（復元）

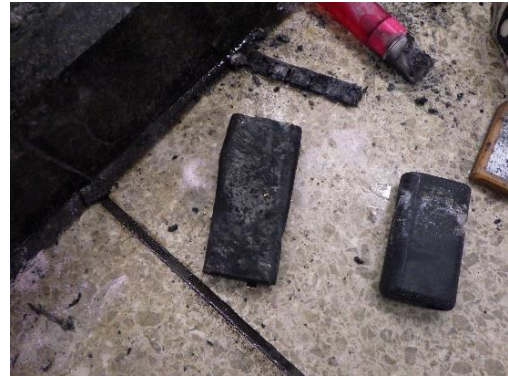
写真2 モバイルバッテリーの焼損状況

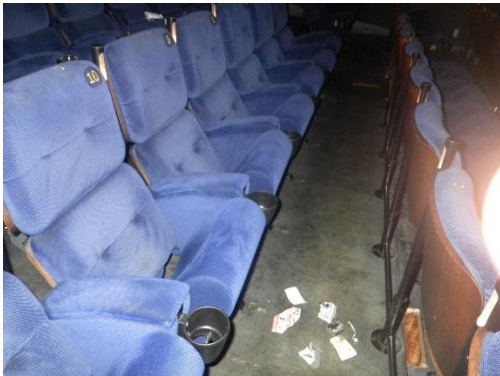
シアター内で映画鑑賞中の観客が所持していたリュックの中のモバイルバッテリーが何らかの要因により出火したものです。

観客が映画鑑賞中に所持していたリュックが熱くなったため中を確認すると、スマートフォンを充電していたモバイルバッテリーから煙が出ているのを発見しています。

写真5 シアター内の焼損状況

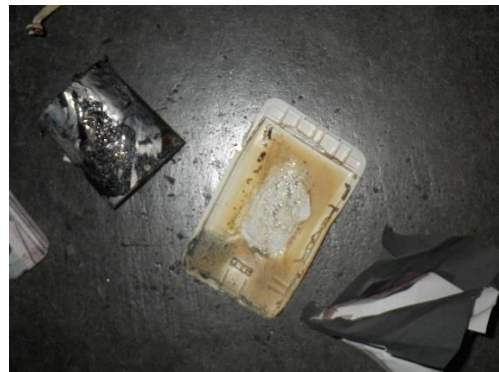
写真6 モバイルバッテリーの焼損状況

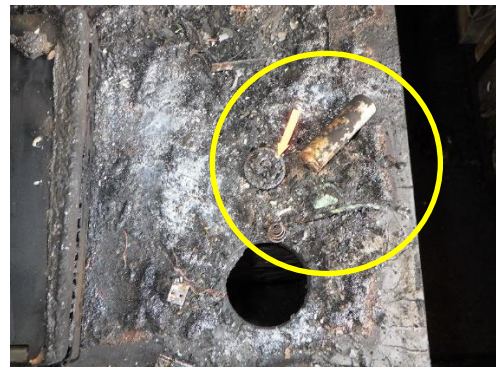
事務所のデスク上の充電中の携帯型扇風機が何らかの要因で短絡し出火しています。

写真8 携帯型扇風機の焼損状況

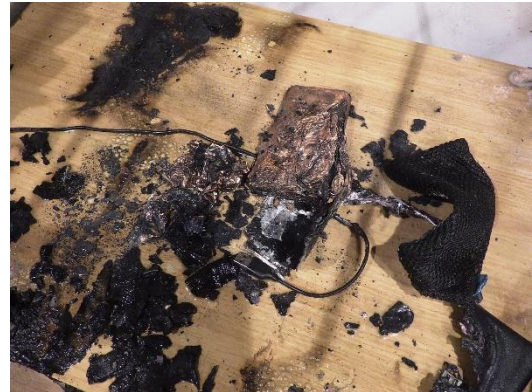
店舗の開店準備中にモバイルバッテリーを落下させたため、短絡し出火したものです。店舗の従業員が防犯カメラにモバイルバッテリーを接続しようとしたところ落としてしまい、モバイルバッテリーから火花が出ているのを発見しています。その後、店舗内の消火器で初期消火を実施し、スプリンクラー消火設備も作動して消火されています。通報は、自動火災報知設備の鳴動に気が付いた警備員が119番通報をしています。

写真10 モバイルバッテリーの焼損状況
